石綿障害予防規則 第3条第5項に基づく 事前調査における石綿分析結果報告書(証明書)

2.物件名称

物件名称	八坂保育園アスベスト調査業務
------	----------------

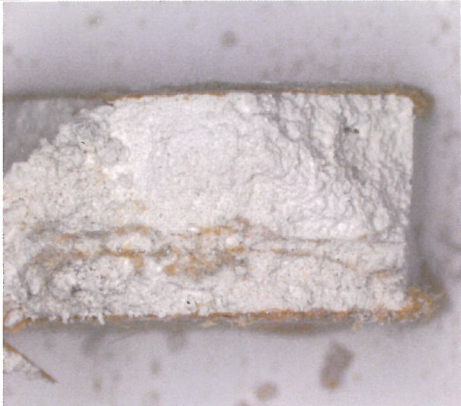
実体顕微鏡写真	層	比率	種類	色調	石綿の種類

試料名	石綿の種類	石綿以外の繊維(推定)
八坂保育園 徳地側 天井 ジプトーン	不検出	セルロース

1	2	塗材	白色	不検出
	2	5	紙材	ベージュ	不検出
	3	55	主材	白色	不検出
	4	2	紙材	ベージュ	不検出
	5	5	主材	白色	
	6	2	紙材	ベージュ	不検出
	7	24	主材	白色	不検出
	8	5	紙材	ベージュ	不検出

※4～6層において、試料の形状は層別分析できるものではなかったため、一つにまとめて分析を実施しました。

層No.	一次試料			二次試料			
	プレパ ラート数	繊維の 有無	石綿以外の繊維と 確認した理由	試料調製	プレパ ラート数	繊維の 有無	石綿以外の繊維と 確認した理由
1	3	無	—	灰化・塩酸処理	6	無	—
2	3	有	形態・分散色	灰化・塩酸処理	6	無	—
3	3	有	形態・分散色	灰化・塩酸処理	6	無	—
4	3	有	形態・分散色	灰化・塩酸処理	6	無	—
5							
6							
7	3	有	形態・分散色	灰化・塩酸処理	6	無	—
8	3	有	形態・分散色	灰化・塩酸処理	6	無	—

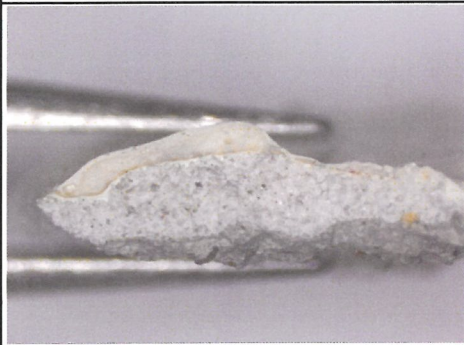
実体顕微鏡写真	層	比率	種類	色調	石綿の種類

試料名	石綿の種類	石綿以外の繊維(推定)
八坂保育園 山口側 内壁 吹付タイル	不検出	セルロース

1	5	仕上塗材	アイボリー
2		20	主材	白色	
3		5	仕上塗材	アイボリー	
4		50	主材	白色	
5		20	下地	灰色	不検出

※1～4層において、試料の形状は層別分析できるものではなかったため、一つにまとめて分析を実施しました。

層No.	一次試料			二次試料			
	プレパ ラート数	繊維の 有無	石綿以外の繊維と 確認した理由	試料調製	プレパ ラート数	繊維の 有無	石綿以外の繊維と 確認した理由
1	3	有	形態・分散色	灰化・塩酸処理	6	無	—
2							
3							
4							
5	3	無	—	灰化・塩酸処理	6	無	—
