## 第9・10次調査

### 瓦・塼からみた凌雲寺跡

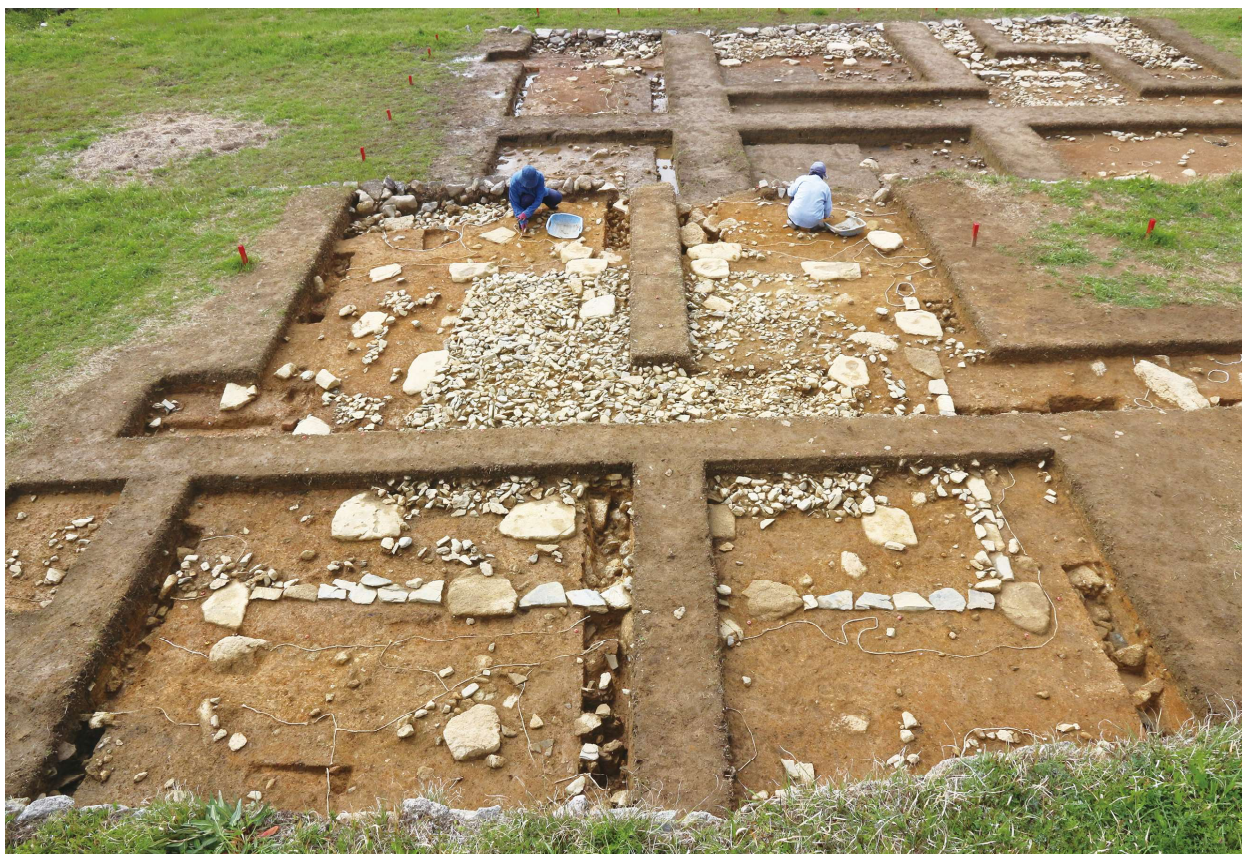
1. 礎石建物 301 (トレンチ 195、北から)

その結果、トレンチ 172・173 で検出した遺構が1辺約 5.5m の礎石建物であること(トレンチ 195)、トレンチ 178・182 で検出した遺構が建物や塀等の一部であり、遺構の一部が柱間が4～5間以上の東西方向に延びる礎石列であることが明らかとなった(建物等関連遺構、トレンチ 197)。

特に前者においては、凌雲寺跡で初めて全体像が明らかとなった建物遺構であり、建物の規模や構造、位置から、開基堂や開山堂等であった可能性が考えられる。

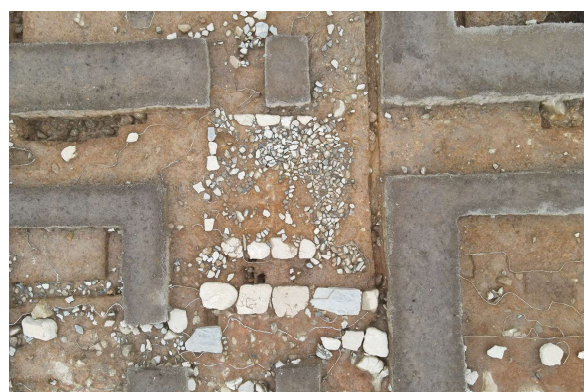
2. 建物等関連遺構 (トレンチ 197、上が北)

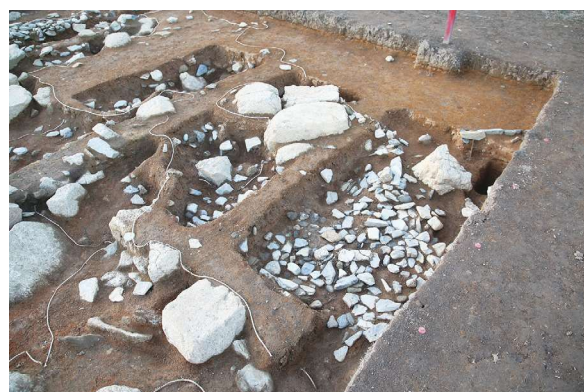
3. 石敷 304 (トレンチ 197 Ⅷ区、南東から)

さらに、トレンチ 197 では、凌雲寺期の造成土下から、下層遺構である石敷 304 を検出した。

このことから、凌雲寺期にも複数の段階が存在する可能性が考えられ、創建から廃絶までの間に寺院施設の改修を行ったことが想定される。

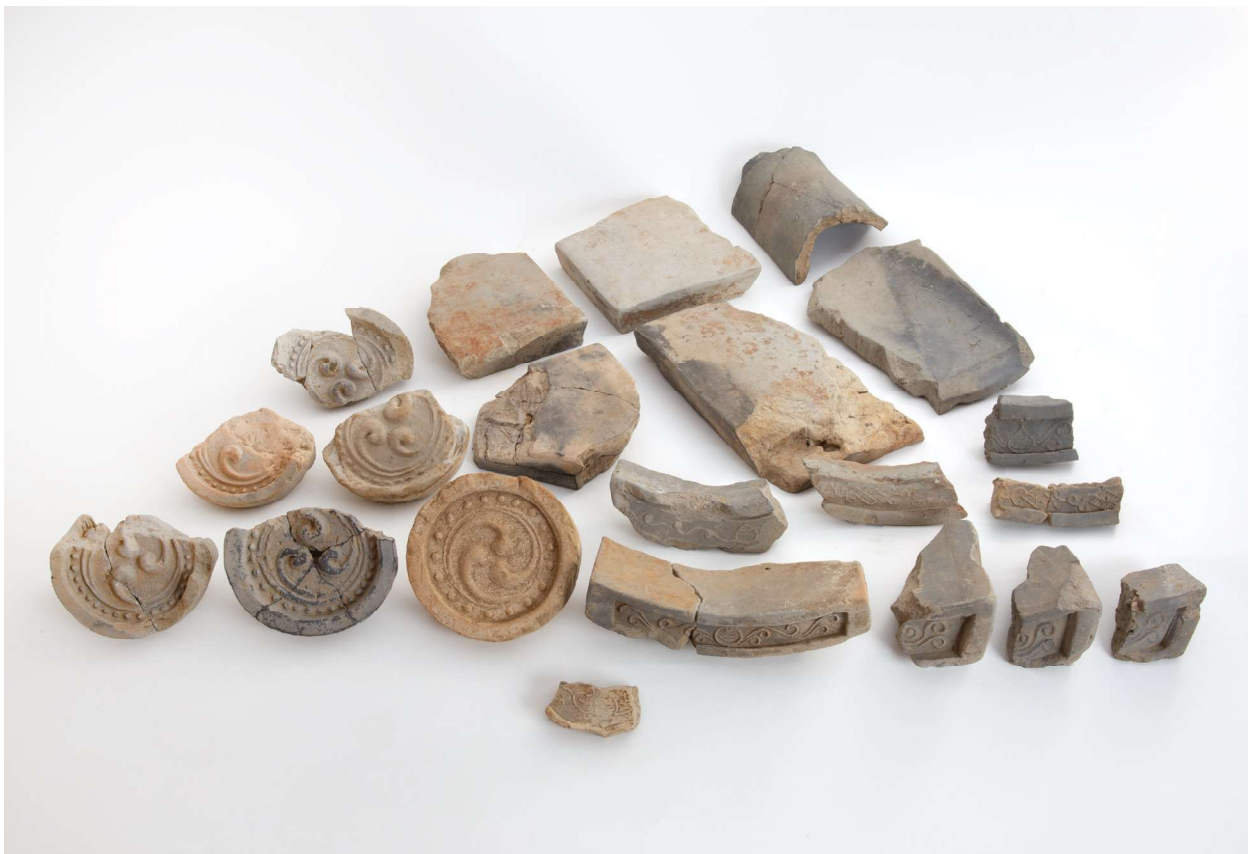
1. 第8～11次調査出土瓦・塼

既往の調査結果と合わせて、これらの分布を整理すると、トレンチ 31（石垣 201）～トレンチ 197 にかけて集中しており、塼についてはさらに南側に偏在していることが明らかとなった。このことから、瓦や塼を用いた建物や塀等がこの一帯に存在していたものと推定される。

また、瓦の組み合わせからは、本瓦（平瓦・丸瓦）が多数を占めることから屋根構造は、基本的には本瓦葺であると考えられる。

さらに、今回の調査では新出型式の軒瓦が確認された。なかには館跡や築山跡、乗福寺跡出土のものと同範とみられる軒瓦や、滴水瓦の影響を受けた可能性のある軒平瓦もみられ、大内氏との関連や凌雲寺の性格を考えるうえで重要な発見となった。

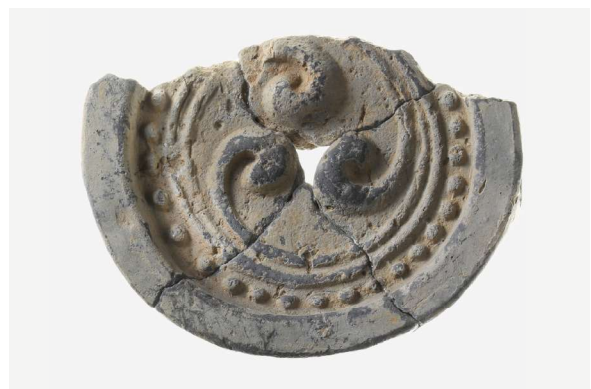
2. 館跡や築山跡、乗福寺跡出土瓦と同範とみられる軒丸瓦

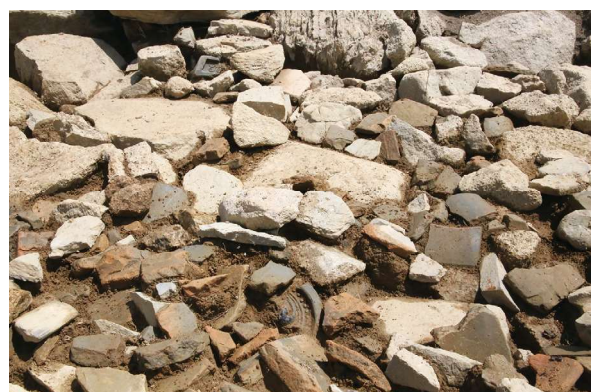
3. 瓦出土状況（トレンチ 197、北北東から）
