大内氏遺跡

# 凌雲寺跡

# 凌雲寺跡の地割と主な遺構

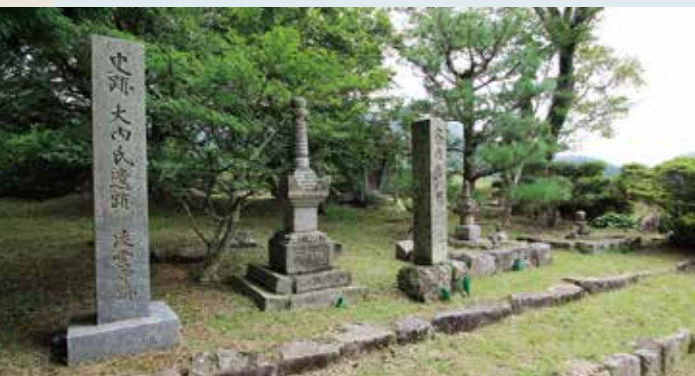
開基・開基の室・開山の墓とされる石塔群

凌雲寺跡の北西部には、開基・開基の室・開山の墓とされる宝篋印塔が3基残っています。開基墓とされている石塔はその特徴から南北朝時代のものとみられ、残る2基についても複数の石塔の寄せ集めであり、本来の組み合わせではありません。

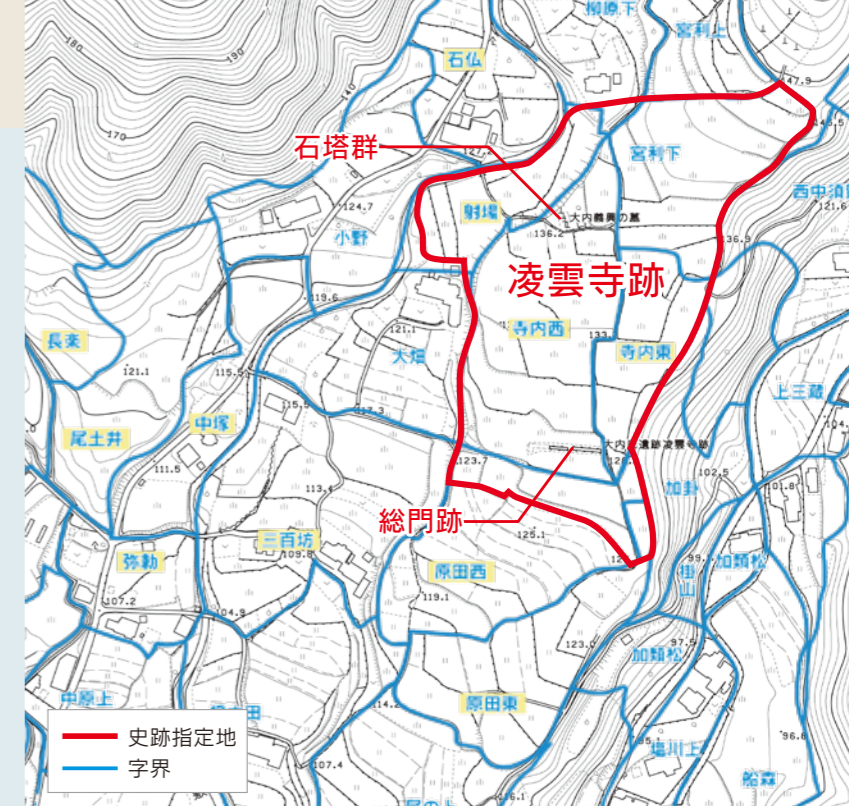
凌雲寺跡周辺の字界

総門跡の前面から石塔群までの字名は「寺内西」「寺内東」であり、南側は「原田西」「原田東」であることから、総門跡から北側が寺域であったと考えられます。これを裏付けるように総門跡から南側では、遺物の出土が少なくなります。

また、周辺には「三百坊」「弥勒」「中塚」「長楽」といった宗教色の濃い字名がみられ、凌雲寺に関する塔頭などの存在を示唆します。このほか、「尾土井」(御土居、土墨・土堀の尊称)や「射場」「石仏」といった地名もみられ、これらも凌雲寺と何らかの関連がある可能性があります。

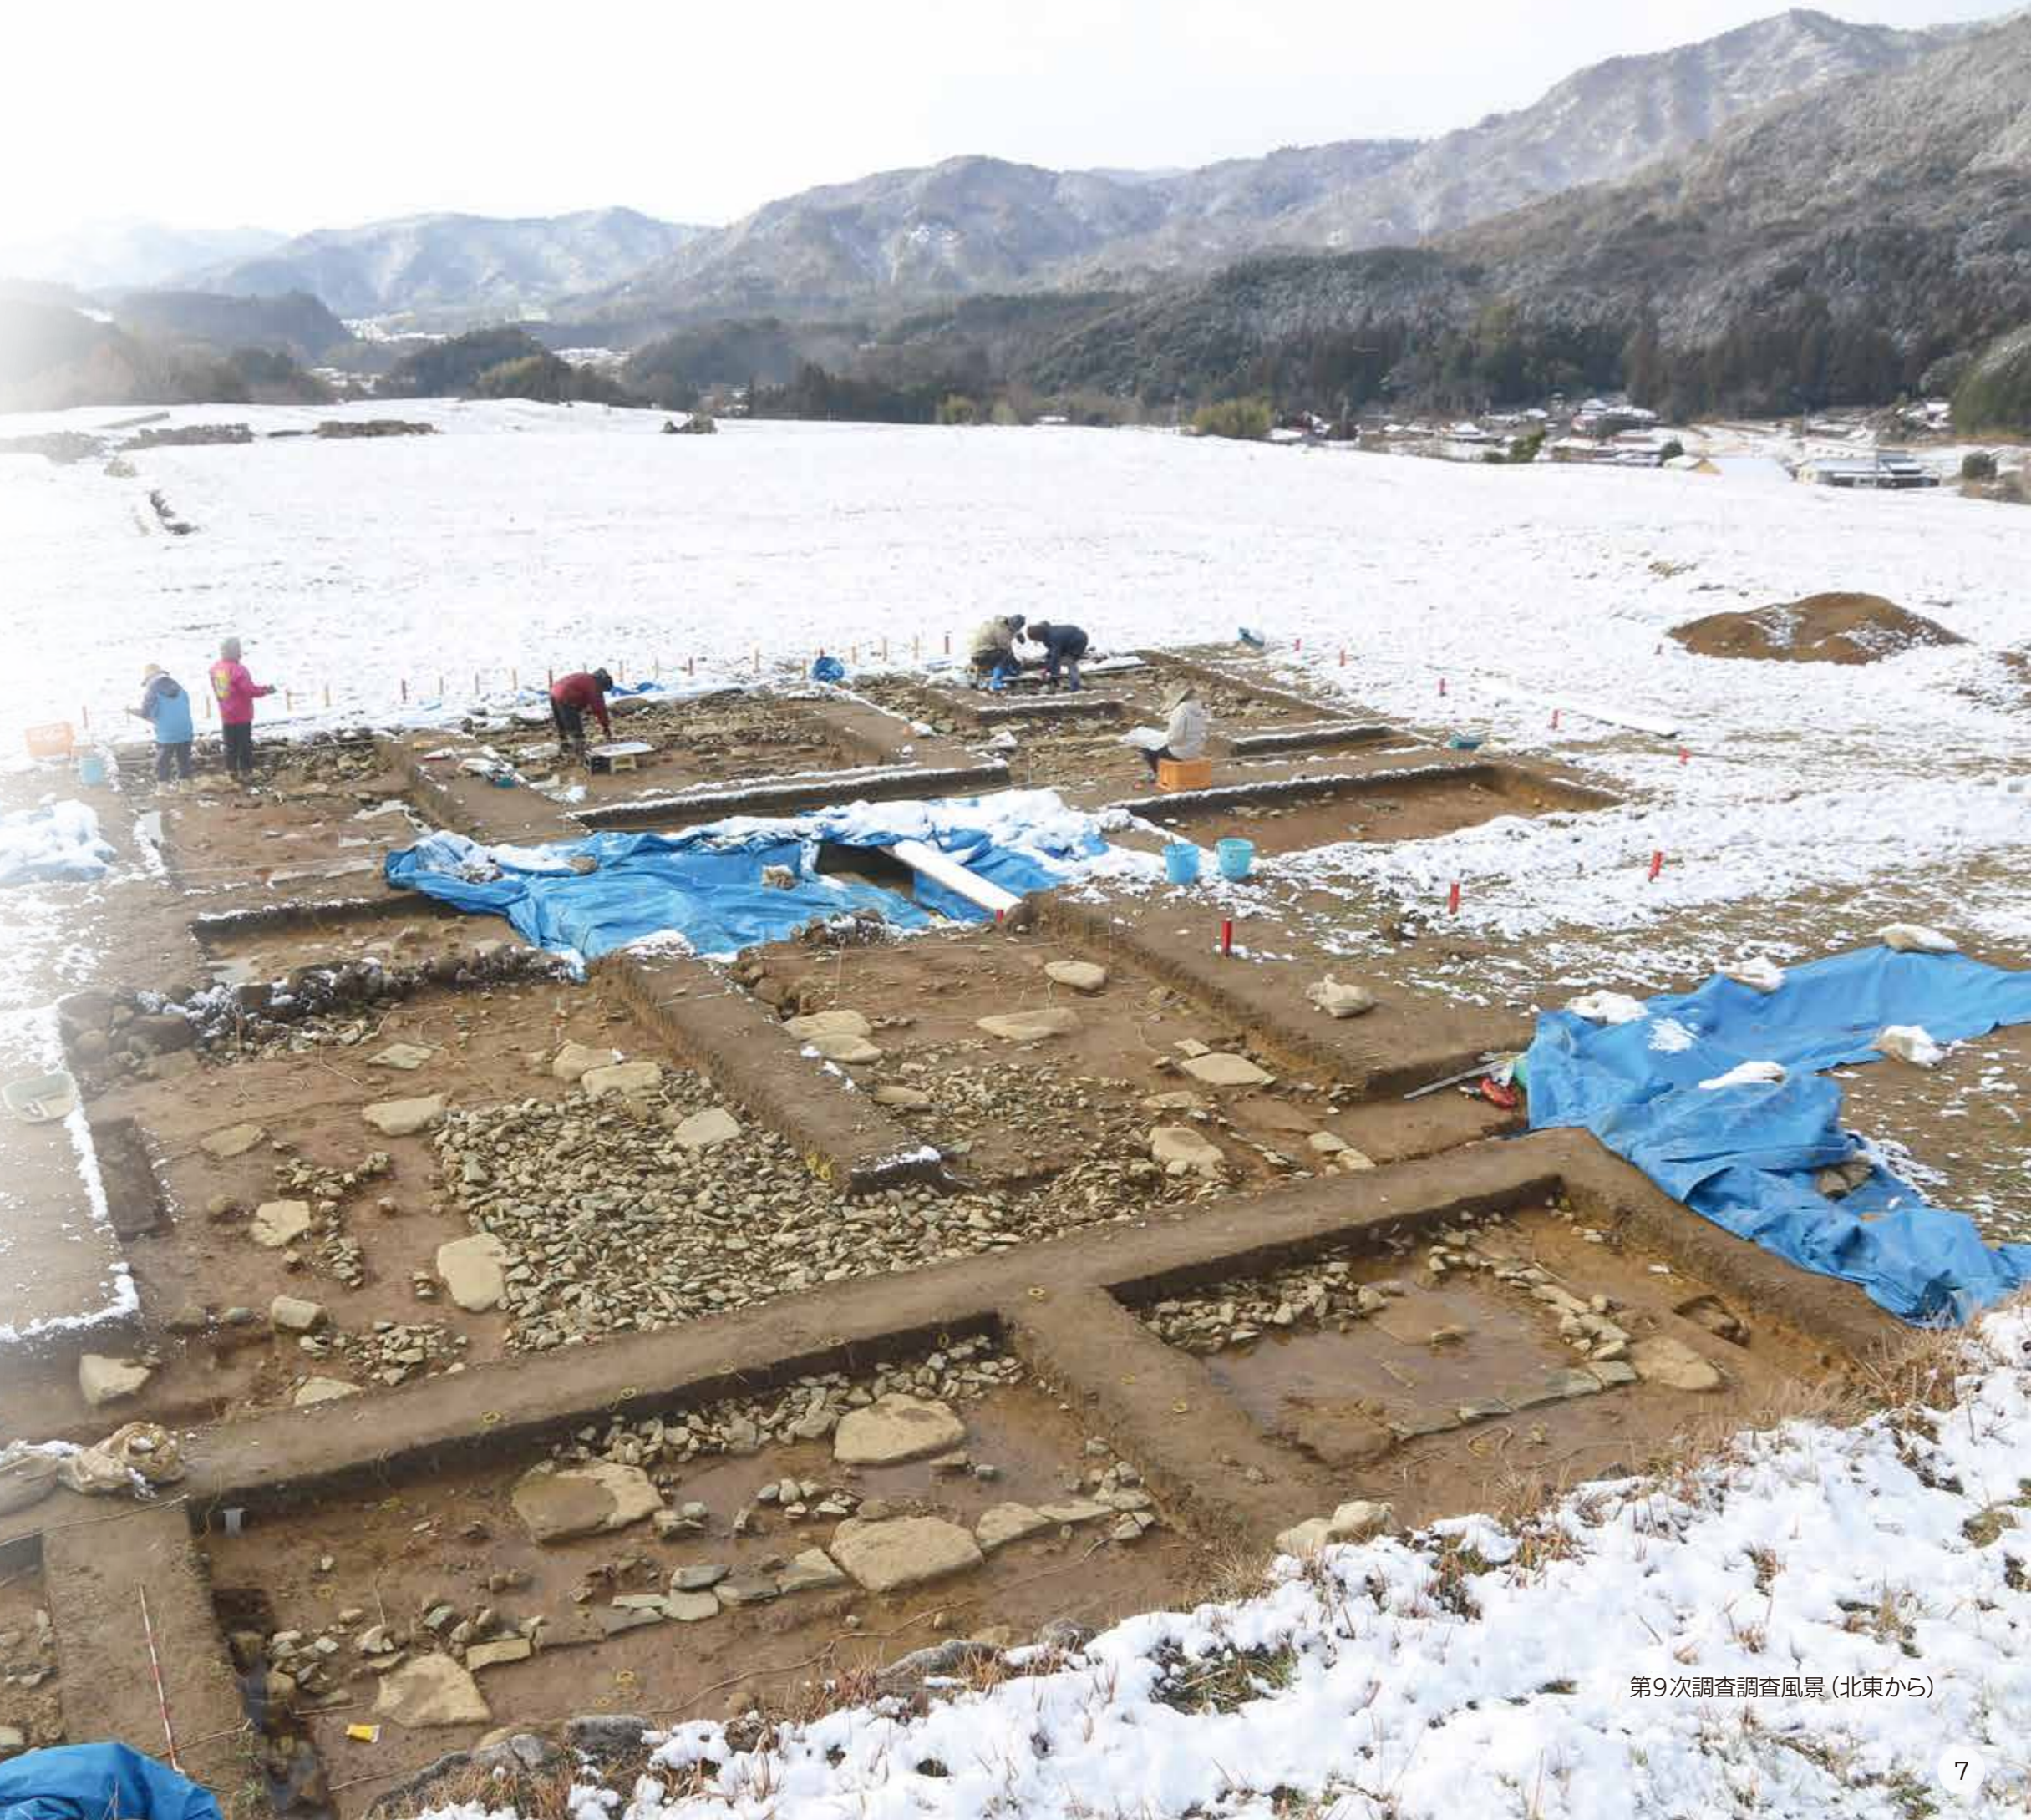
第9次調査調査風景(北東から)

凌雲寺跡では、史跡の実態を解明するために平成19年度に地中レーダー探査を実施した後、平成21年度から令和4年度にかけて、11回にわたって発掘調査を行いました。これまでの調査では、石垣・階段状遺構・礎石建物・礎石列・石敷などの寺院に関連する遺構を確認しました。

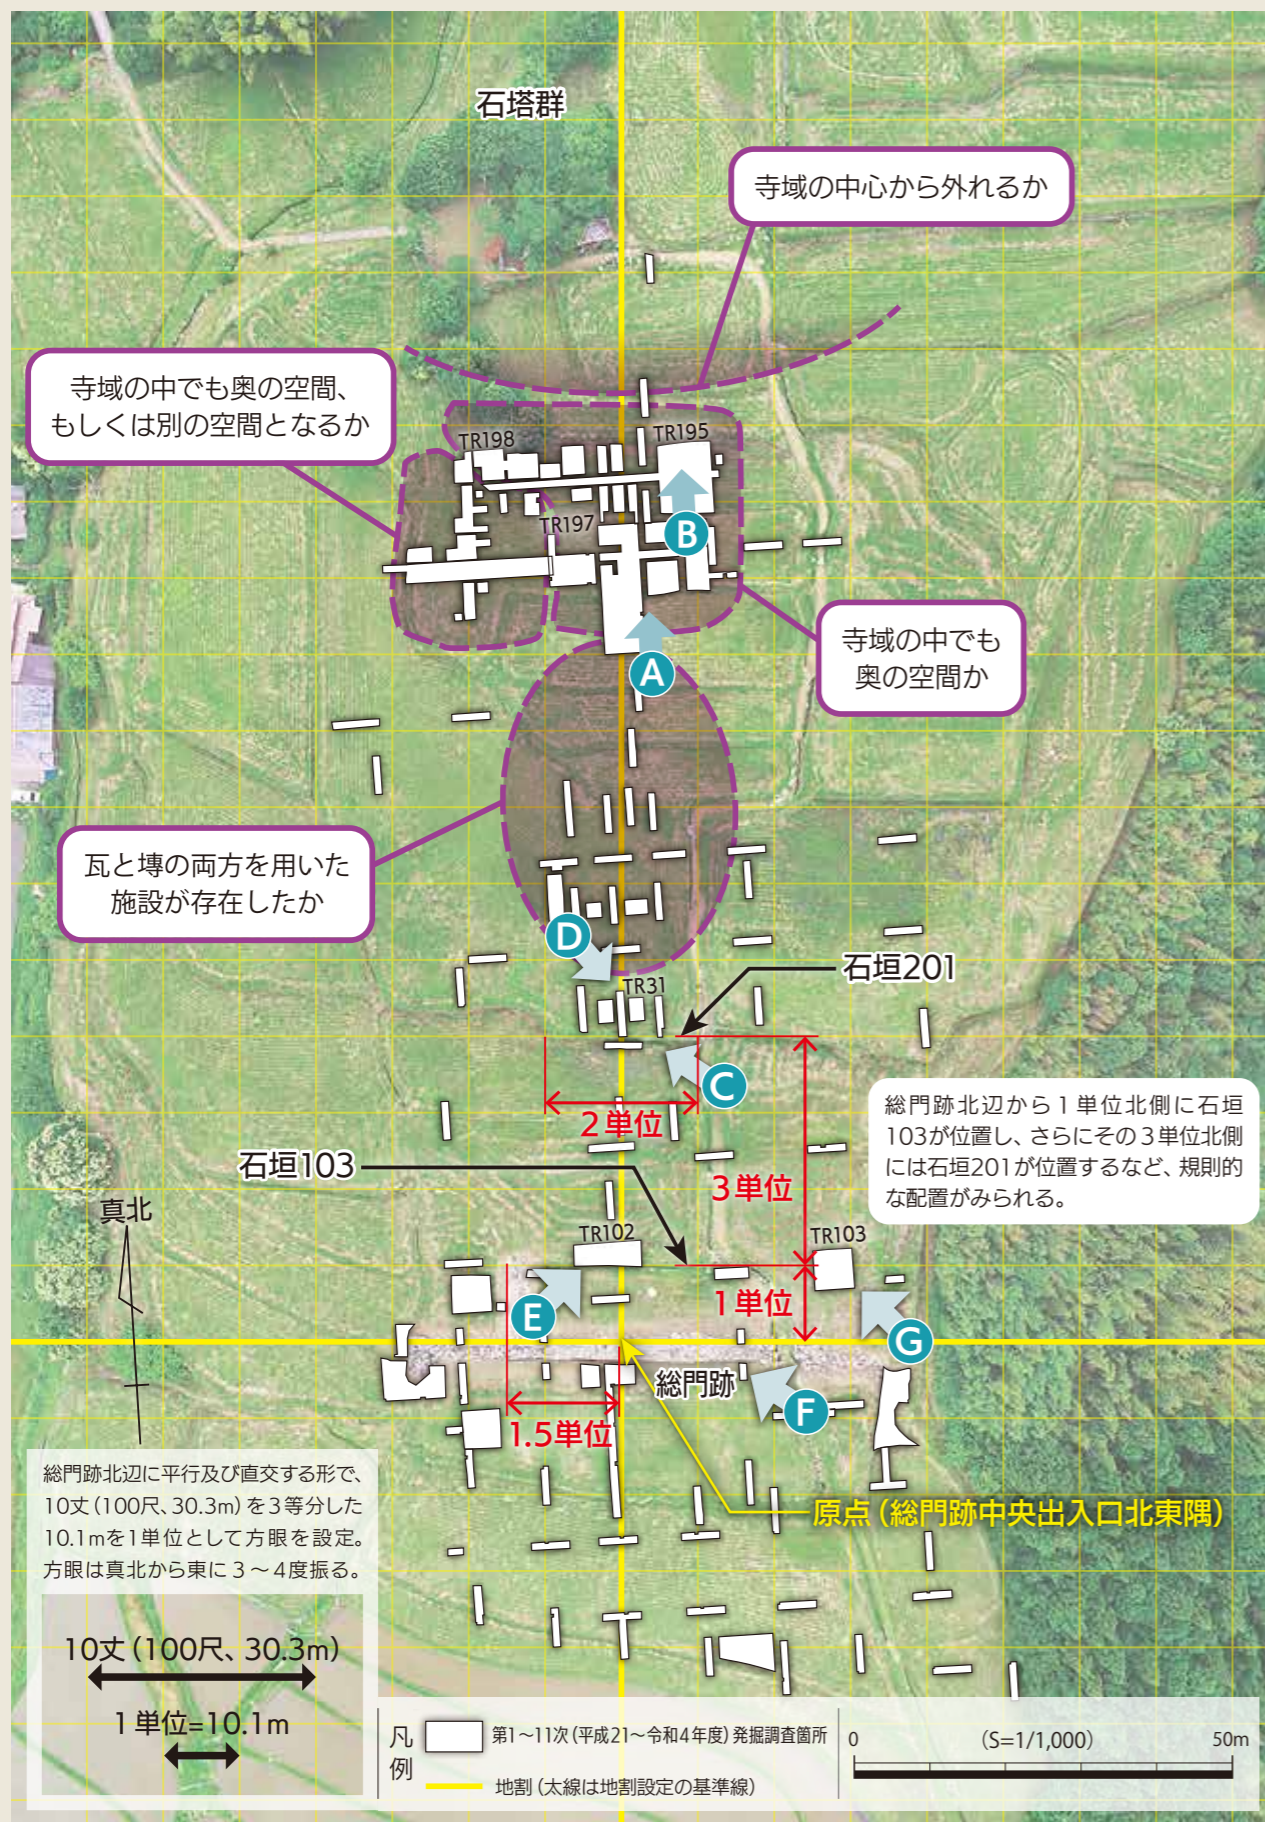
これらの遺構は、総門跡の中央出入口の北東隅を原点とした10.1m間隔の地割(区割、10.1mは10丈(100尺、30.3m)の1/3)に平行および直交する規則的な配置を示します。このことから、史跡指定地の南部～中部にかけて、同一の地割により施設が配置されていた可能性が高いと考えられます。

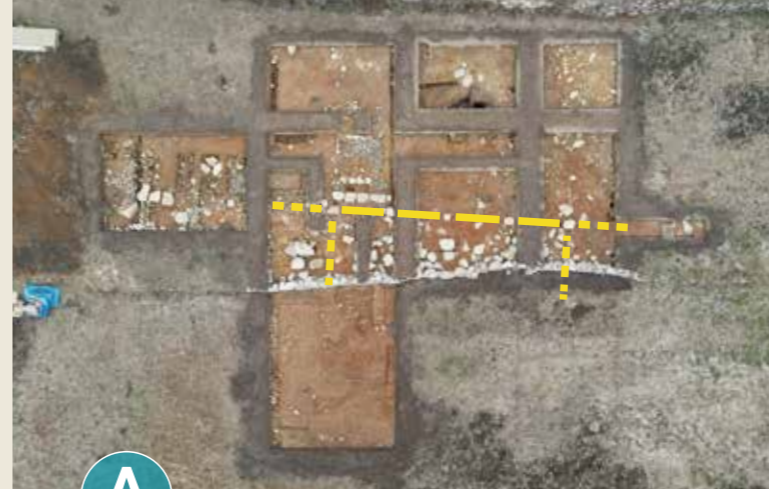
**A** TR197 礎石列等検出状況(上が北)

東西方向に並ぶ礎石列とその北側に位置する石列や石敷などにより構成される。礎石列は最短で9.59m、最長で19.36m(桁行4~5間以上)。建物本体の構造は不明であるが、周辺から出土した遺物や凌雲寺の想定される中軸線上に位置することから、方丈や庫裏、僧房といった居住空間であった可能性がある。

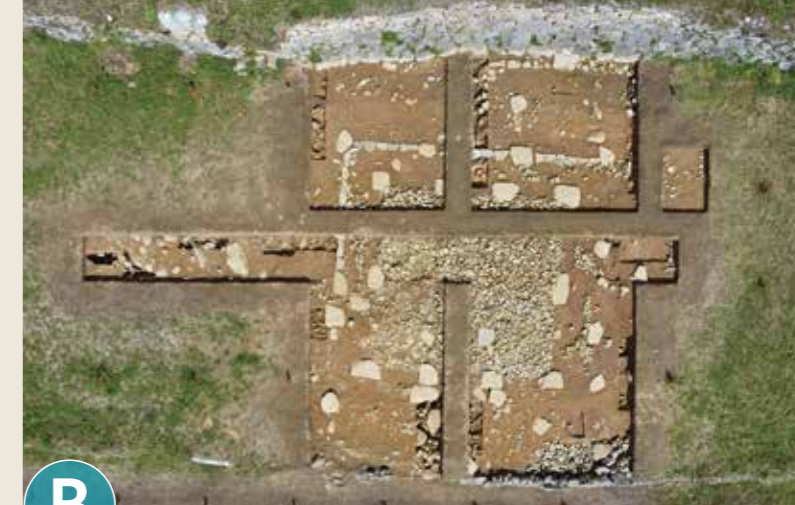
**B** TR195 礎石建物301検出状況(上が北)

1辺約5.5mの小規模な建物跡。平面形はほぼ正方形。建物が小規模であること、凌雲寺の想定される中軸線よりやや東側にずれて位置すること、またこれより北側では瓦の出土量が減少し、この一帯が奥の空間であると想定されることから、この礎石建物は伽藍の中心的な建物ではなく、開基や開山などを祀る場所であった可能性がある。

瓦は本瓦(平瓦・丸瓦)を中心とすることから、基本的には本瓦葺の建物があったと推定されます。礎石建物301付近では瓦の出土量があまり多くないので、一部に植物質の屋根材を用いた建物も存在した可能性が考えられます。軒瓦には、大内氏に関連する他の遺跡で出土した軒瓦と同じ型で作られたものや、同じ文様をもつものがあるほか、大内氏の

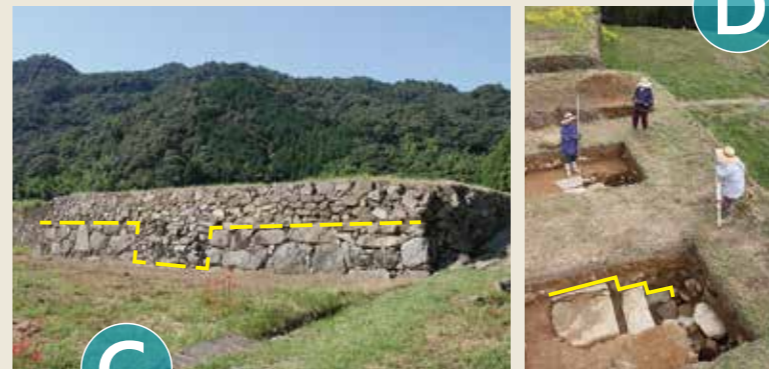
**C** ▲石垣201(南東から)

石垣201は中央に出入口をもち、その背後の調査で推定8段となる階段状遺構を確認。棚田が作られた際に出入口は埋められ、石垣は小振りな石材により積み増しされている(破線から上の部分)。

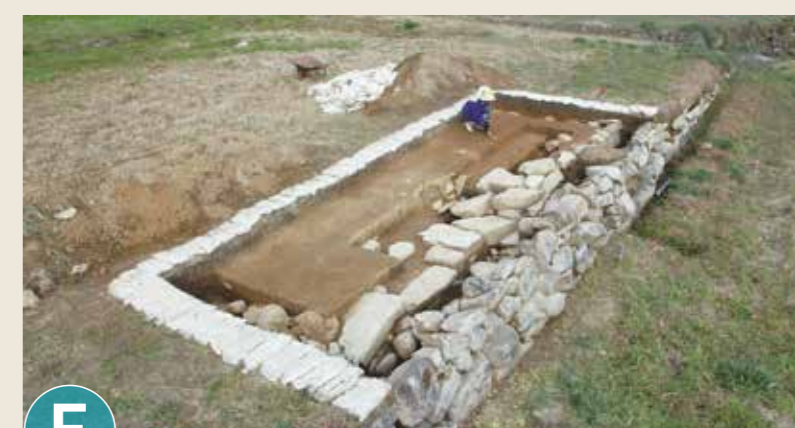
**E** TR102 石垣103・階段状遺構検出状況(南西から)

石垣103は下半部が凌雲寺のもので、上半部は棚田が作られた際に積み増しされたもの。この石垣103の背後を調査したところ、推定3段となる階段状遺構を確認。寺域の中心部へと向かう参道の一部とみられる。

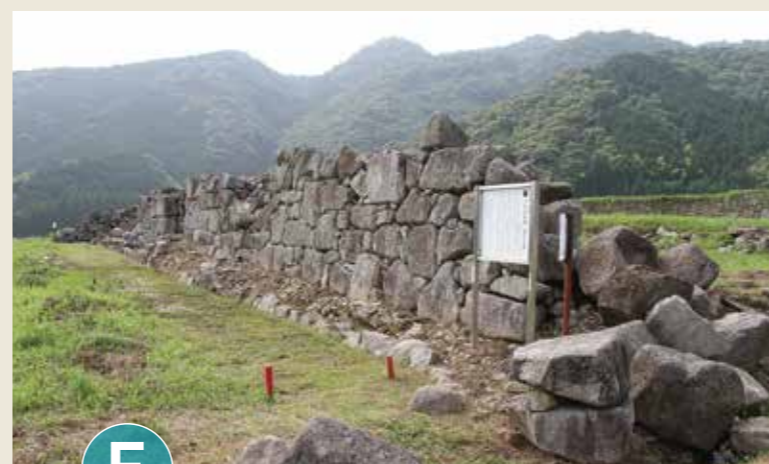
**F** 総門跡(南東から)

全長約66.6m、高さ約2.6m。中央部と東部に出入口をもち、石垣の西端部が南側に短く屈曲する。周辺で産出する花崗閃緑岩の巨石を多数用いて入念に積み上げており、朝鮮半島の山城や琉球のグスクとの類似が指摘されている。

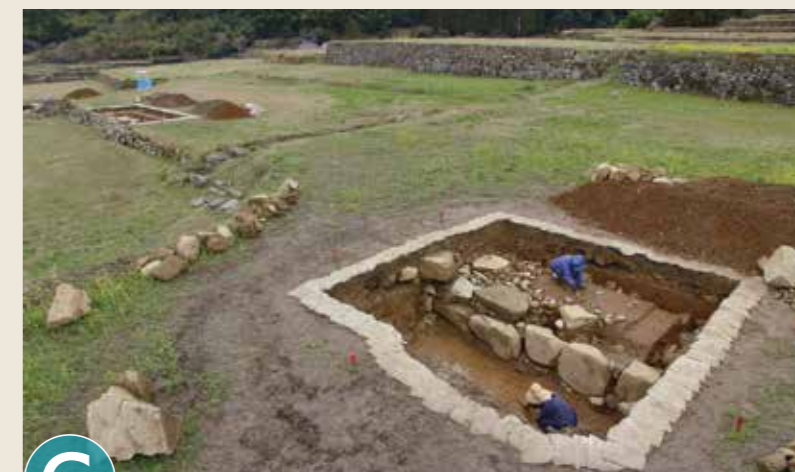
**G** TR103 石垣103検出状況(南東から)

棚田造成に伴い埋め戻されていた石垣103の続きを確認。1mを超える巨石を鏡石として使用している。

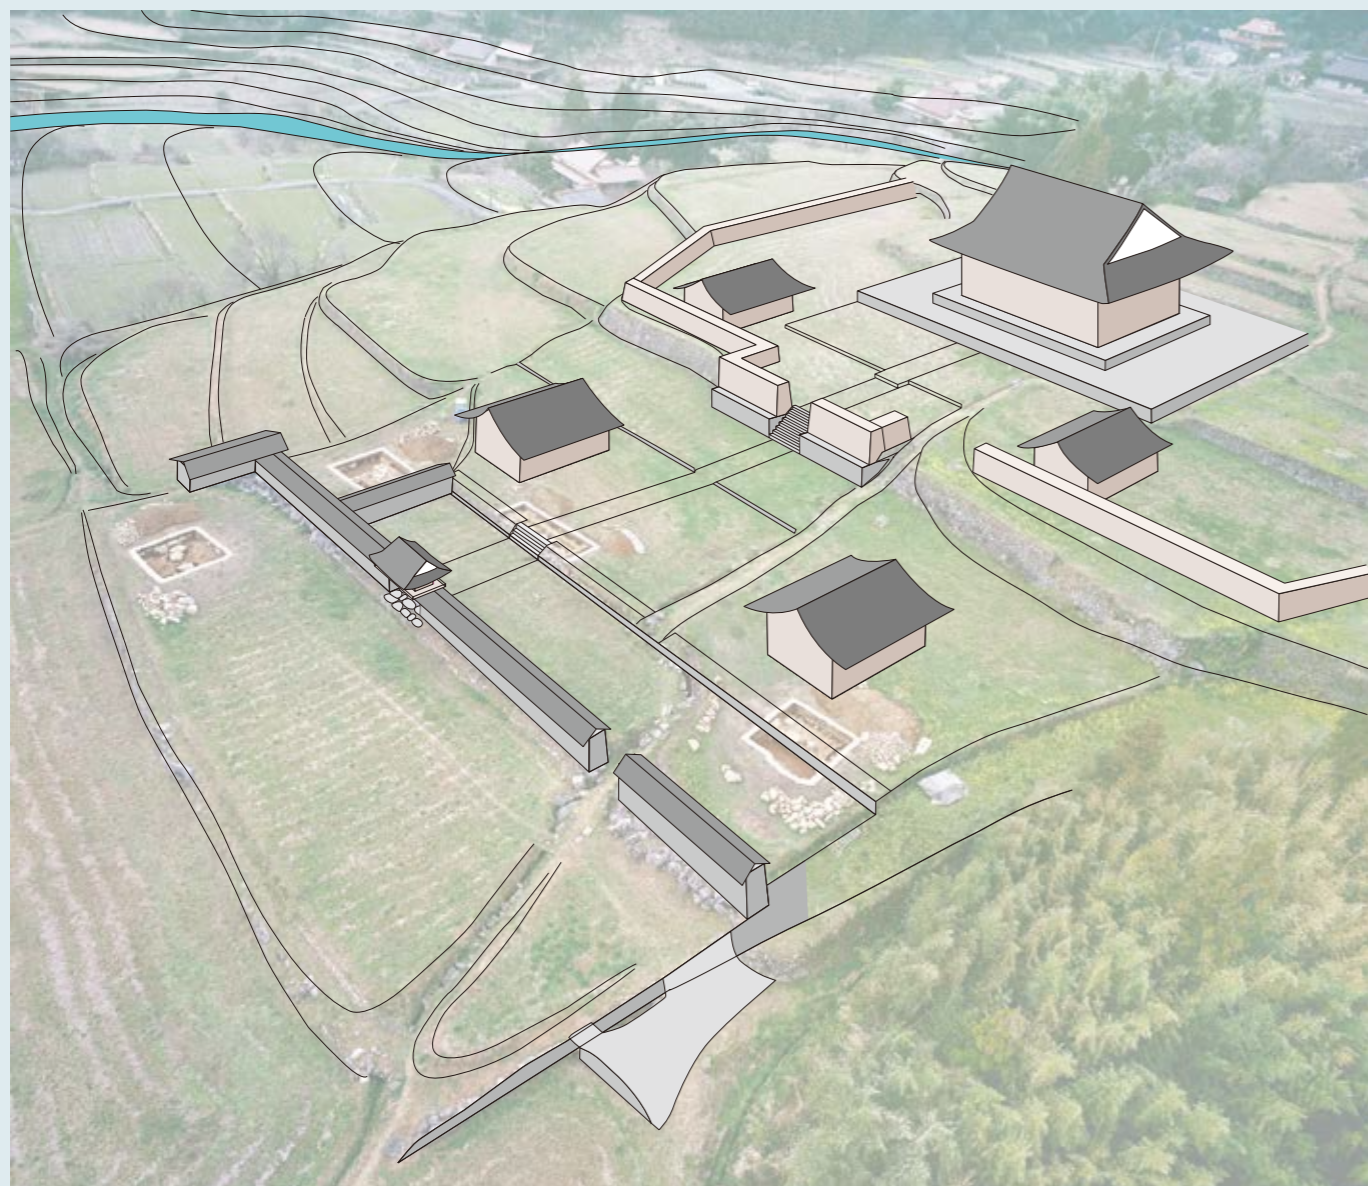
凌雲寺復元イメージ図(第7次調査までの成果をもとに作成)

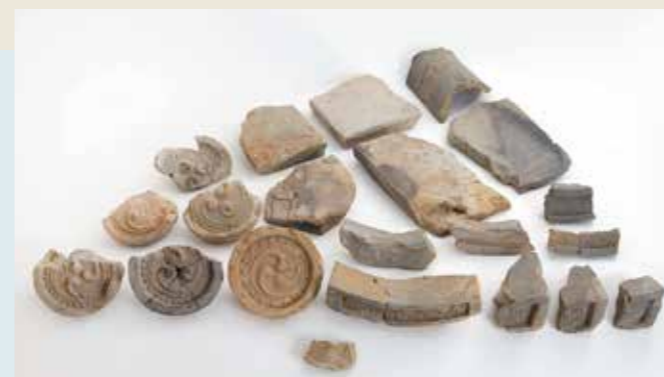
発掘調査で出土した瓦や塼

塼は、床材として斜格子状に敷かれていたものと考えられます(四半敷)。中世において塼敷の瓦葺建物は禅宗寺院に限られることから、凌雲寺が臨済宗であるとの推定を裏付けます。

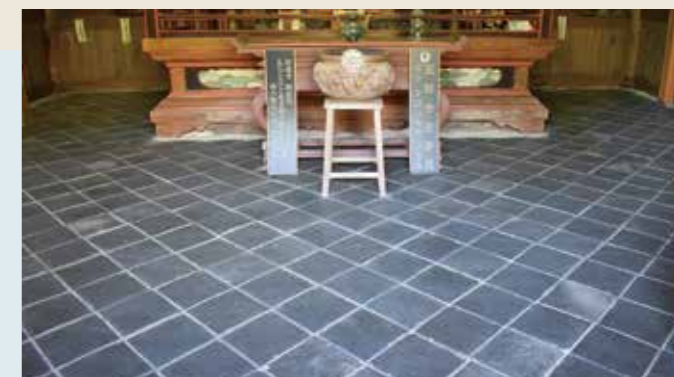
四半敷の例(洞春寺観音堂内)

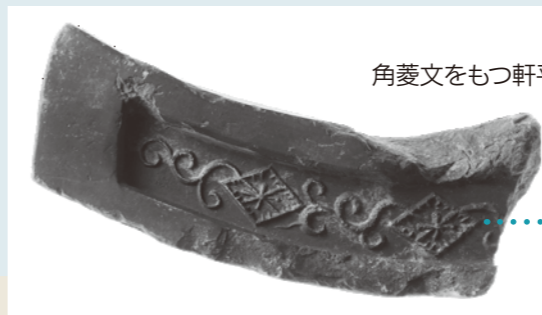
角菱文をもつ軒平瓦

家紋「大内菱」の可能性のある角菱文をもつ軒平瓦などが確認されています。

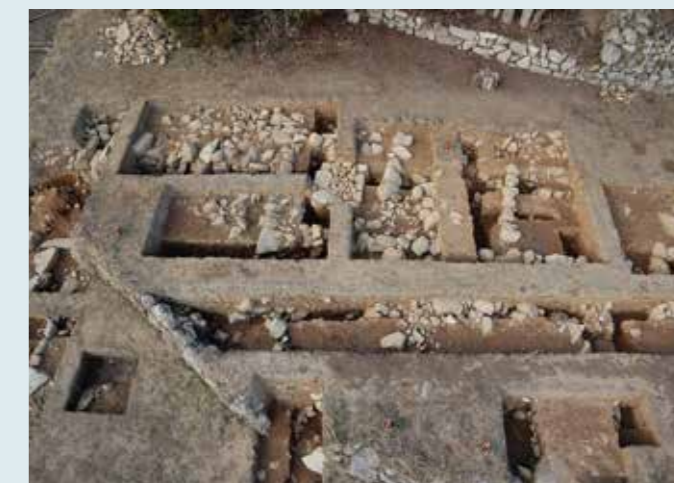
TR198 石組群・基壇状遺構301など

この他、TR198では寺院廃絶後に構築された墓地(石組や基壇状遺構など)が見つかっています。このことから、一時期には棚田とは異なる土地利用がされましたが、いつしか改変され、次第に現在のような棚田へ変化していったと考えられます。
