史跡

大内氏館跡 池泉庭園

山口市教育委員会

大内氏館の庭園跡

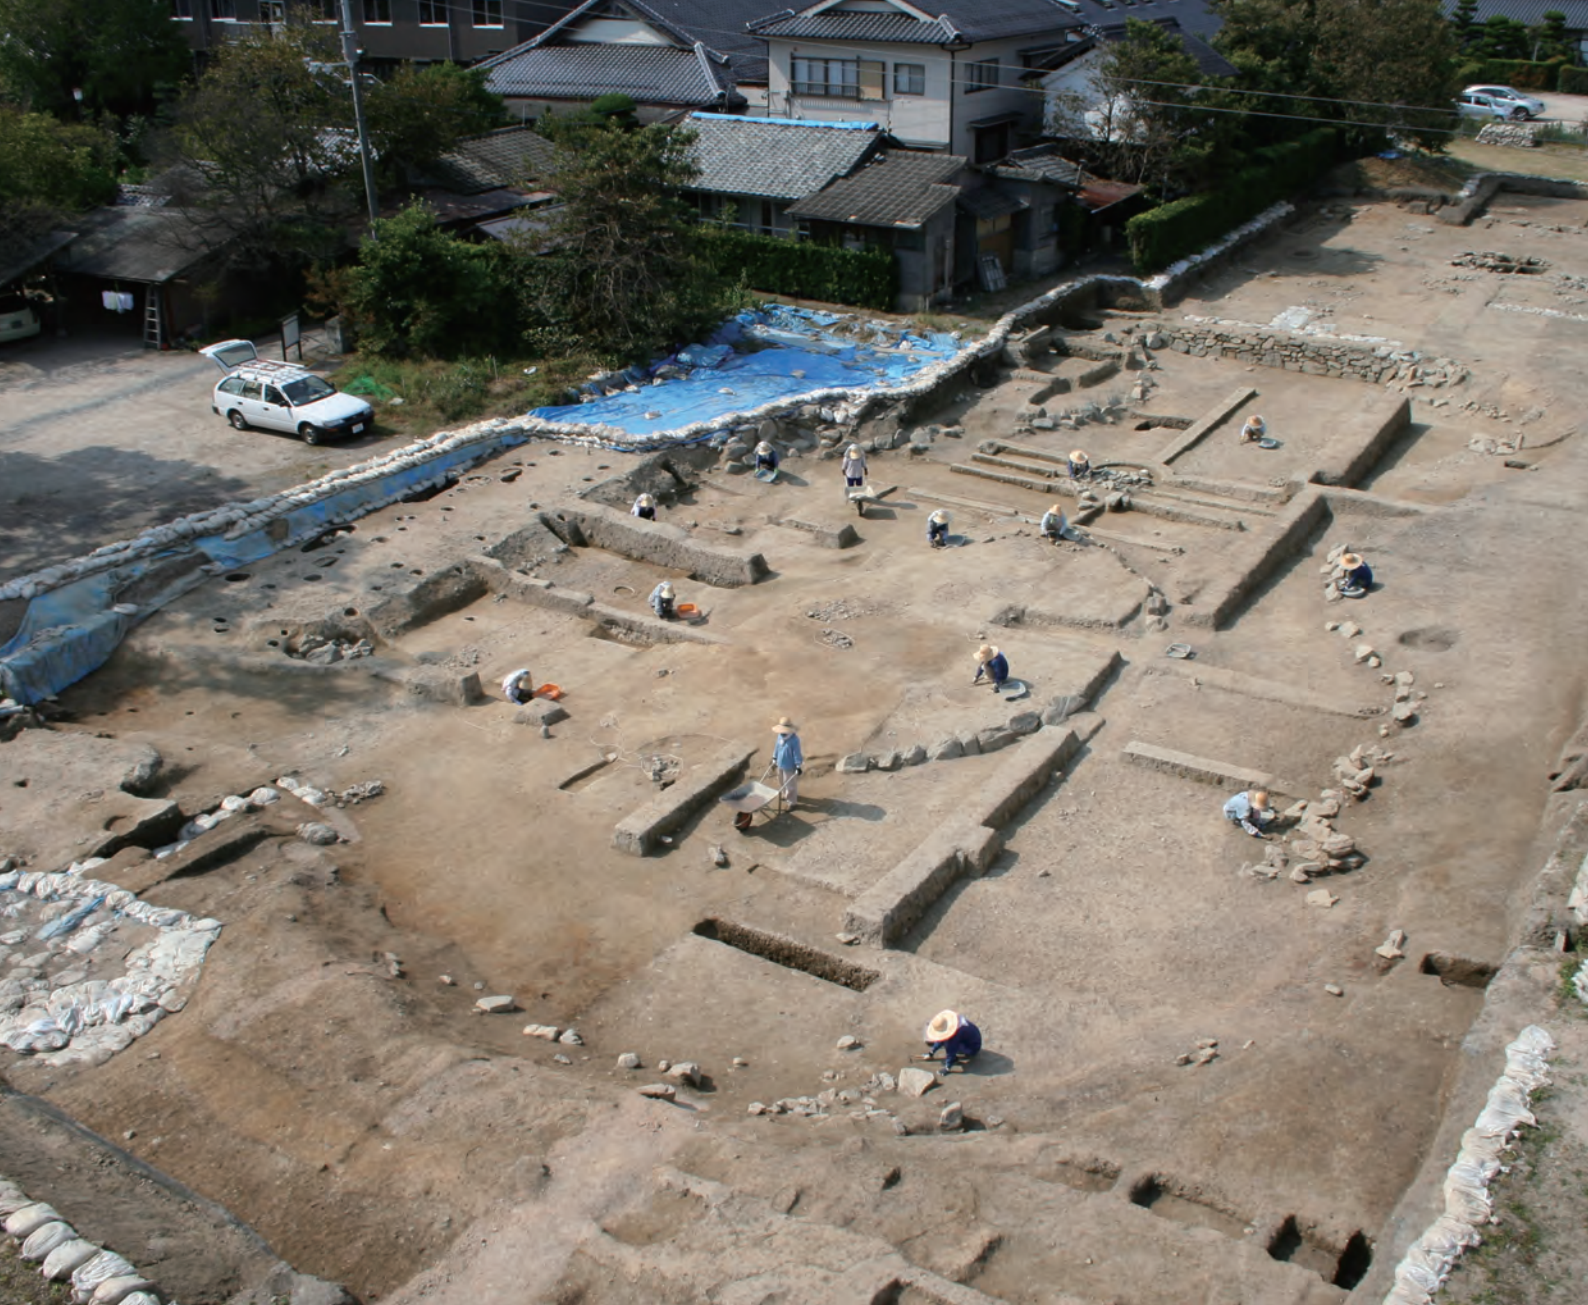
発掘調査中の池泉庭園（2号庭園・31次調査）

南北39m、東西20m(約490㎡)で、ヒョウタン形の池の中ほどに中島が浮かび、東岸の石組水路から導水していました。排水施設や池底の防水施設は発見されていません。

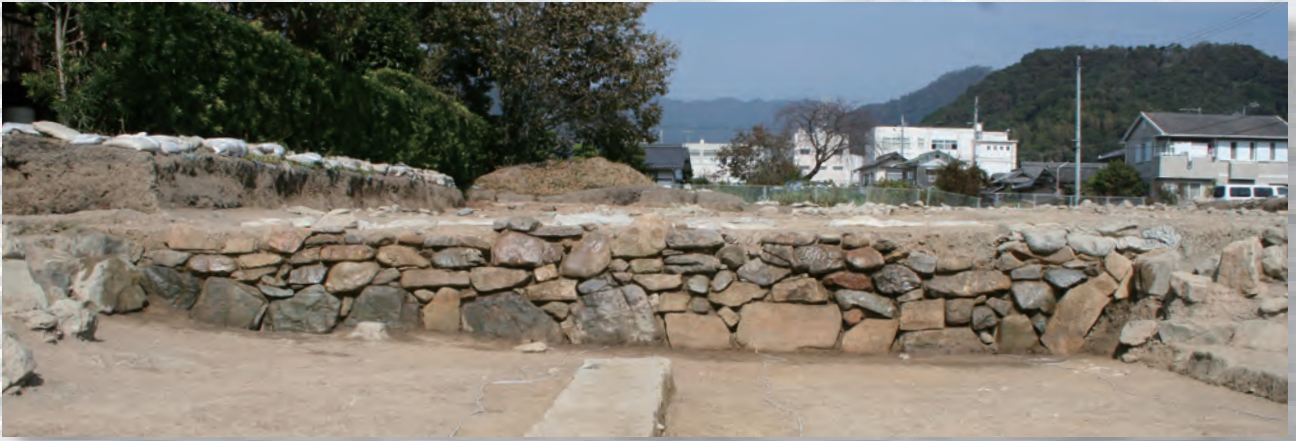
a. 石積護岸 (31次調査)

池の西岸が直線的となることから、庭園を眺める会所などの建物が存在したのかもしれませんが。また、南東岸で発見された石基礎建物は、池泉庭園の改修時に建てられており、庭を鑑賞する施設のひとつだった可能性があります。

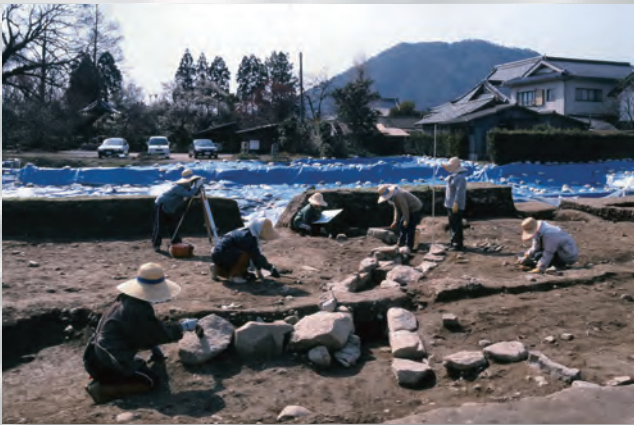
b. 導水施設 (27次調査)

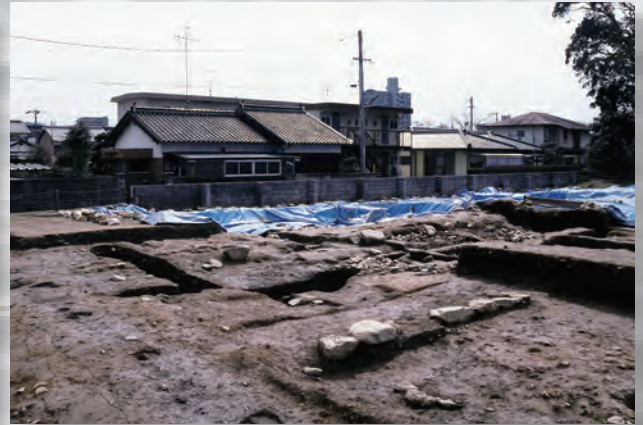
c. 石基礎建物 (27次調査)

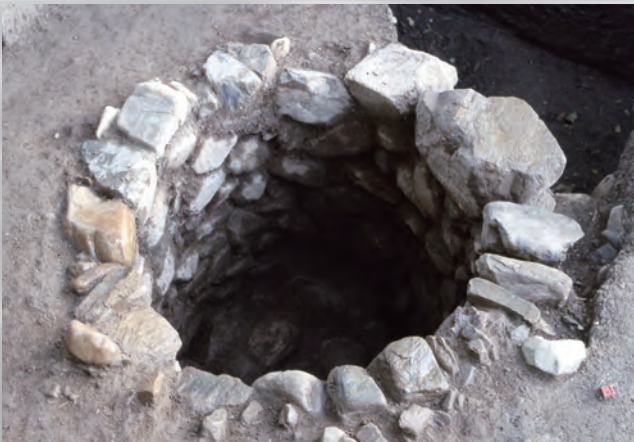
d. 石組井戸 (3次調査)

池泉の南西岸で発見された石組井戸からは、金箔を貼った京都系土師器皿が出土しました。

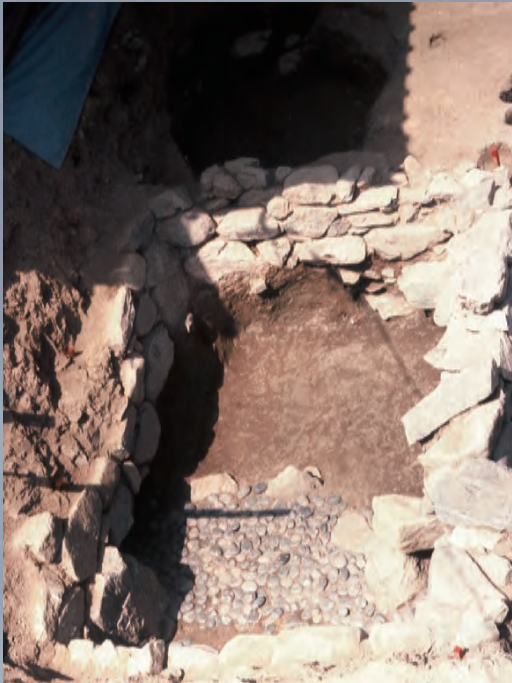
a. 石組下発見の1号庭園（1次調査）

龍福寺の庫裏改修に伴う昭和53年度（1978）の調査で、方形石組の下から発見されました。池泉式か枯山水式かは現時点でははっきりしませんが、護岸石の内側に平玉石を敷き並べ、立石も認められます。

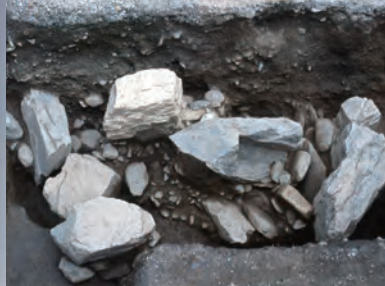
b. 1号庭園の立石（7次調査）

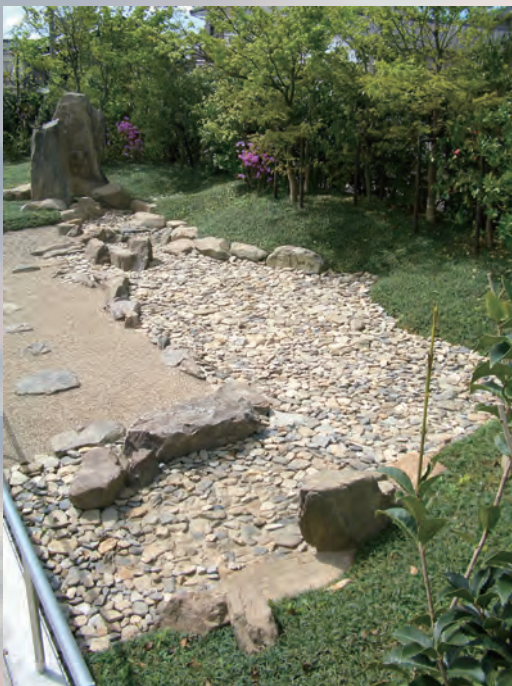
d. 整備後の3号庭園

滝から流れ落ちた水が滝壺にたまり、礎石建物を取り巻くように流れていく様を石組や平玉石だけで表現しています。1500年代前半に作られ、1500年代中頃に礎石建物の火災とともに廃絶しました。

平成18年度（2006）に復元整備が行われました。

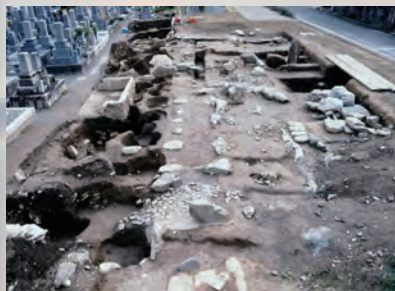
e. 調査中の3号庭園（25次）
