現在「龍福寺」となっている

大内氏館は どんな館だったのでしょうか？

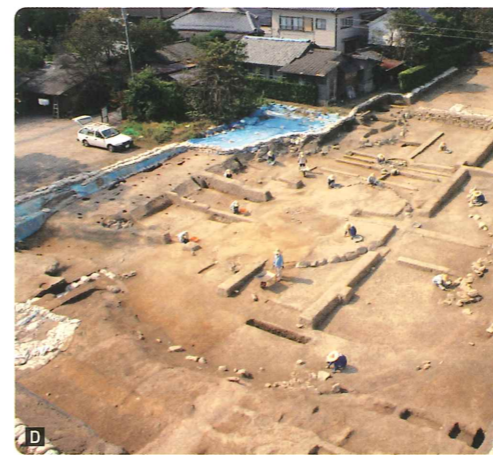
溝や堀で屋敷地の内と外を区分し、さらにその内側に築地塀もしくは土塀を築いていました。史跡指定地の北端には土塁を、南端・東端には塀の基礎となる築地を復元し、南端・東端では築地の外側に堀の位置を表示しています。西端には、16世紀前半頃の西門と塀を復元しています。発掘調査では門や塀

の柱穴が見つかっており、柱穴のサイズから門や塀の規模を復元し、門は室町時代の絵図を参考に再現しています。

A 復元された池泉庭園(2号庭園)側から見た現在の大内氏館跡
B 西門検出
C 枯山水庭園(4号庭園)
D 池泉庭園(2号庭園)
E せん列建物
F 東2号塀

写真B・F

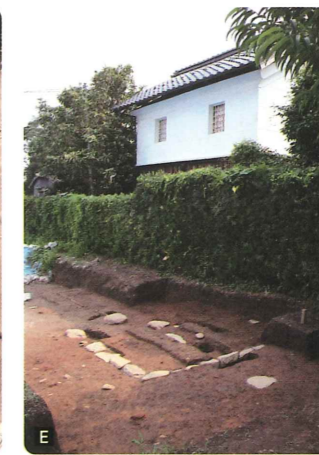
前半(図4)に同時に館内にあったもので、庭園の規模から、少人数で鑑賞するための庭園(枯山水庭園)と、大人数で鑑賞するための庭園(池泉庭園)で用途が分けられていたと推測されます。池泉

庭園の周囲には、儀礼や饗宴を行っていた「会所(かいしよ)」とよばれる施設があった可能性が指摘されています。

写真C・D

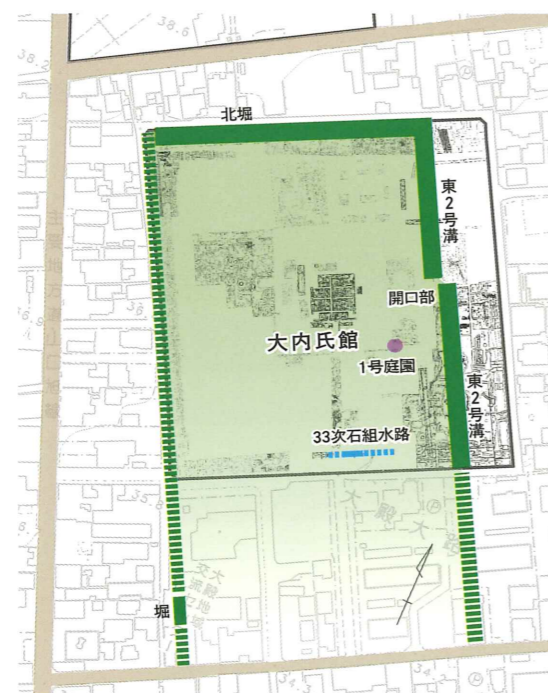
図2 大内氏館第2段階
15世紀前半~後半
