# 史跡大内氏遺跡保存活用計画

- 第1次改訂 -

山口市教育委員会

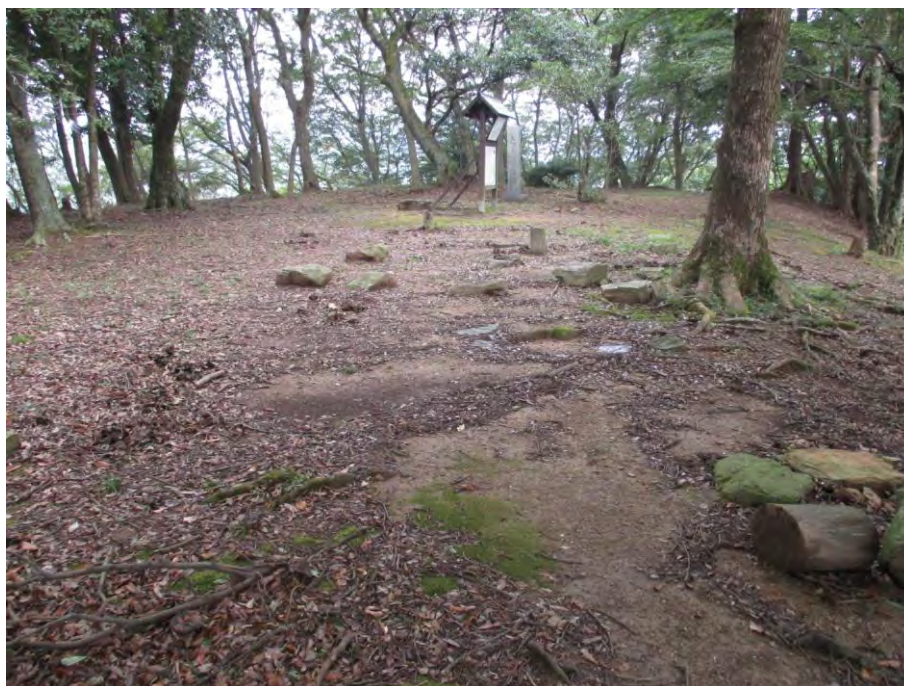
写真2-3 高嶺城跡の主郭跡

○山頂部などで中世末～近世初頭の瓦が出土し、瓦葺の建造物などが存在したとみられる。

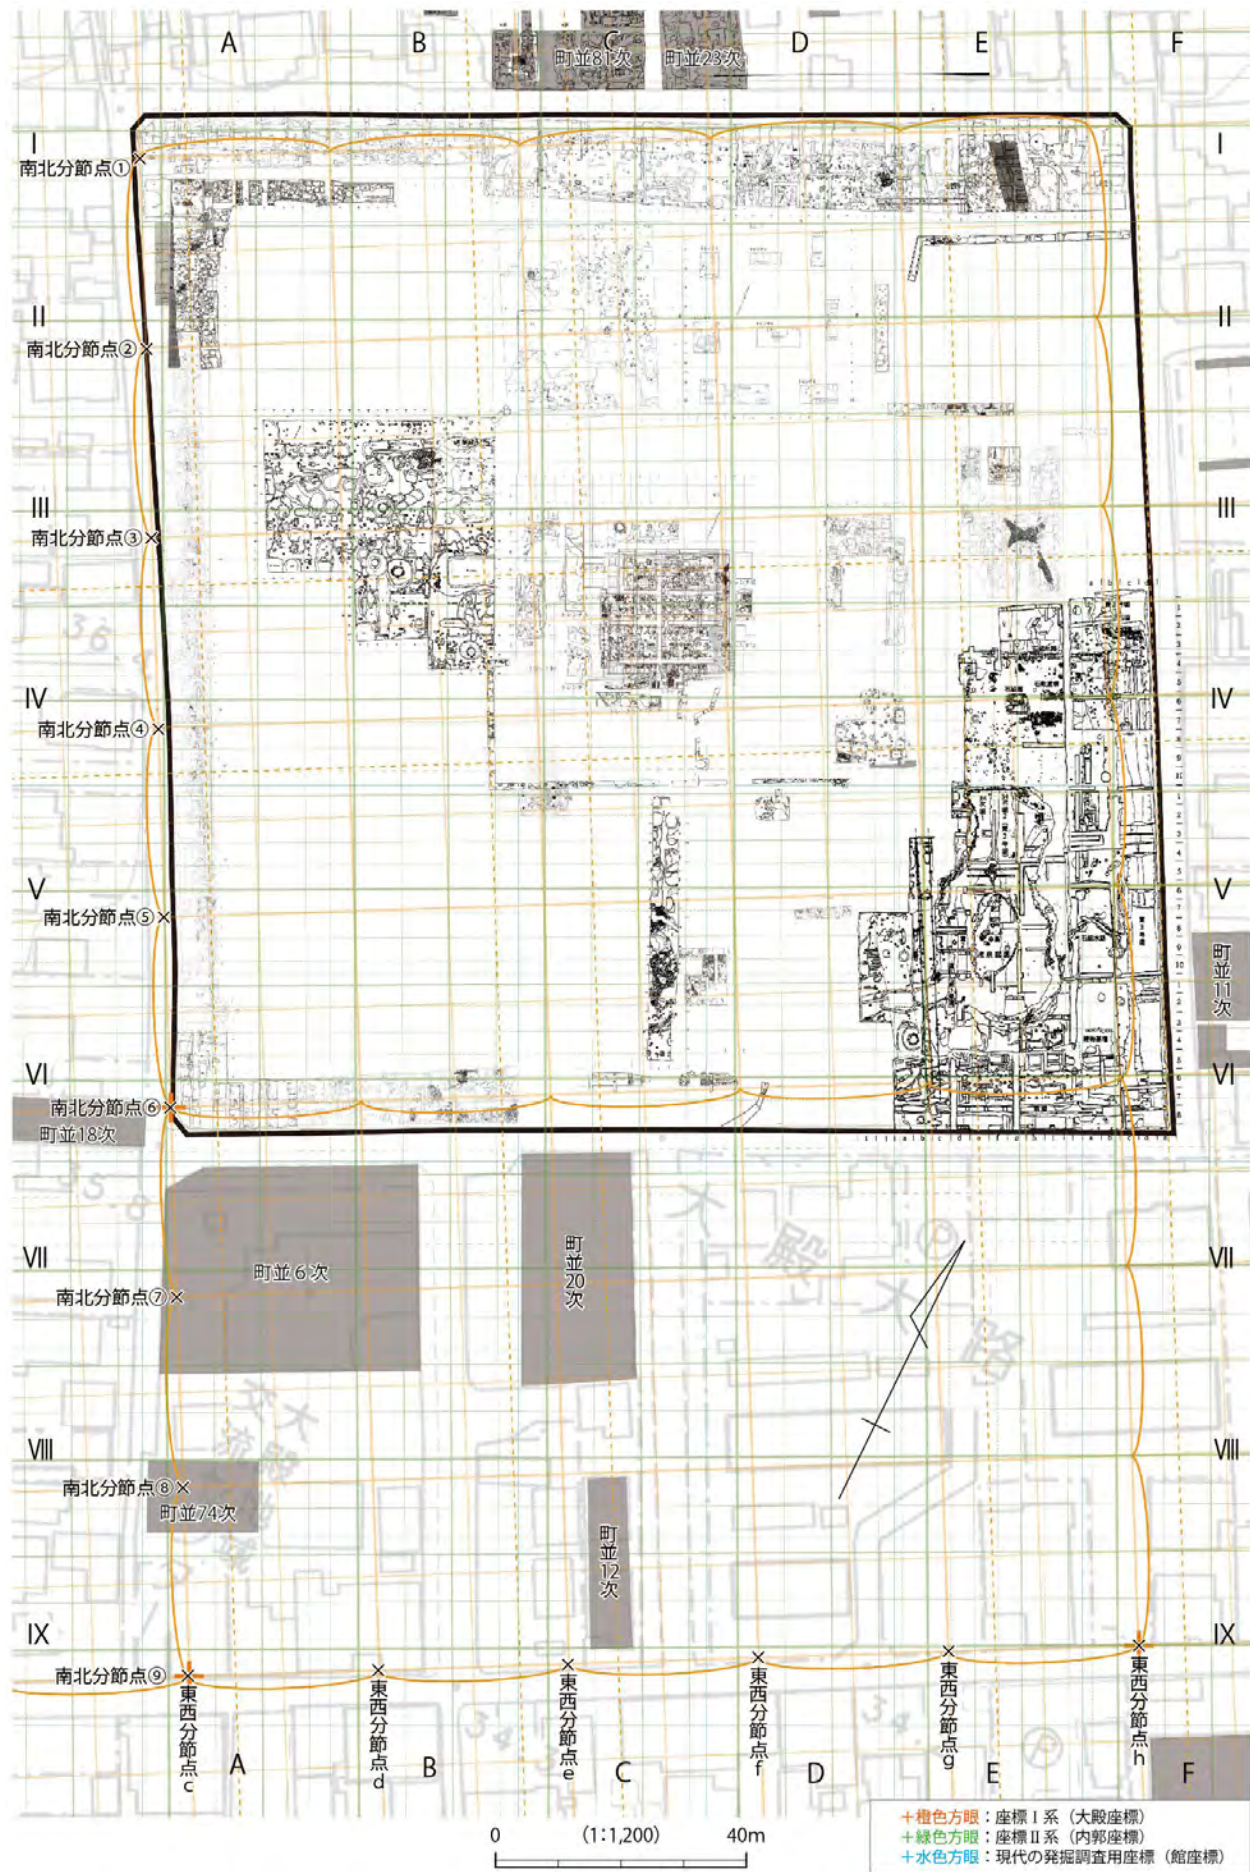
図3-3 I・Ⅱ系座標（館全域）

出典：『大内氏館跡 15』2014

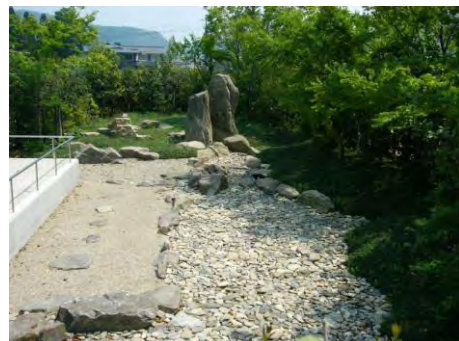
写真 3-5 「復原」された枯山水庭園

これに対して「復原」は、文化財建造物の修理の際に用いる言葉です。多くの場合、建物は長い年月の間に増改築や改造が行われています。「復原」は建物の改造の痕跡をもとに、改造前の姿に戻すことを意味します。例えば、屋根が瓦葺きから後世に銅板葺きが変わっていたものを、元の姿に「ふくげん」といった具合です。

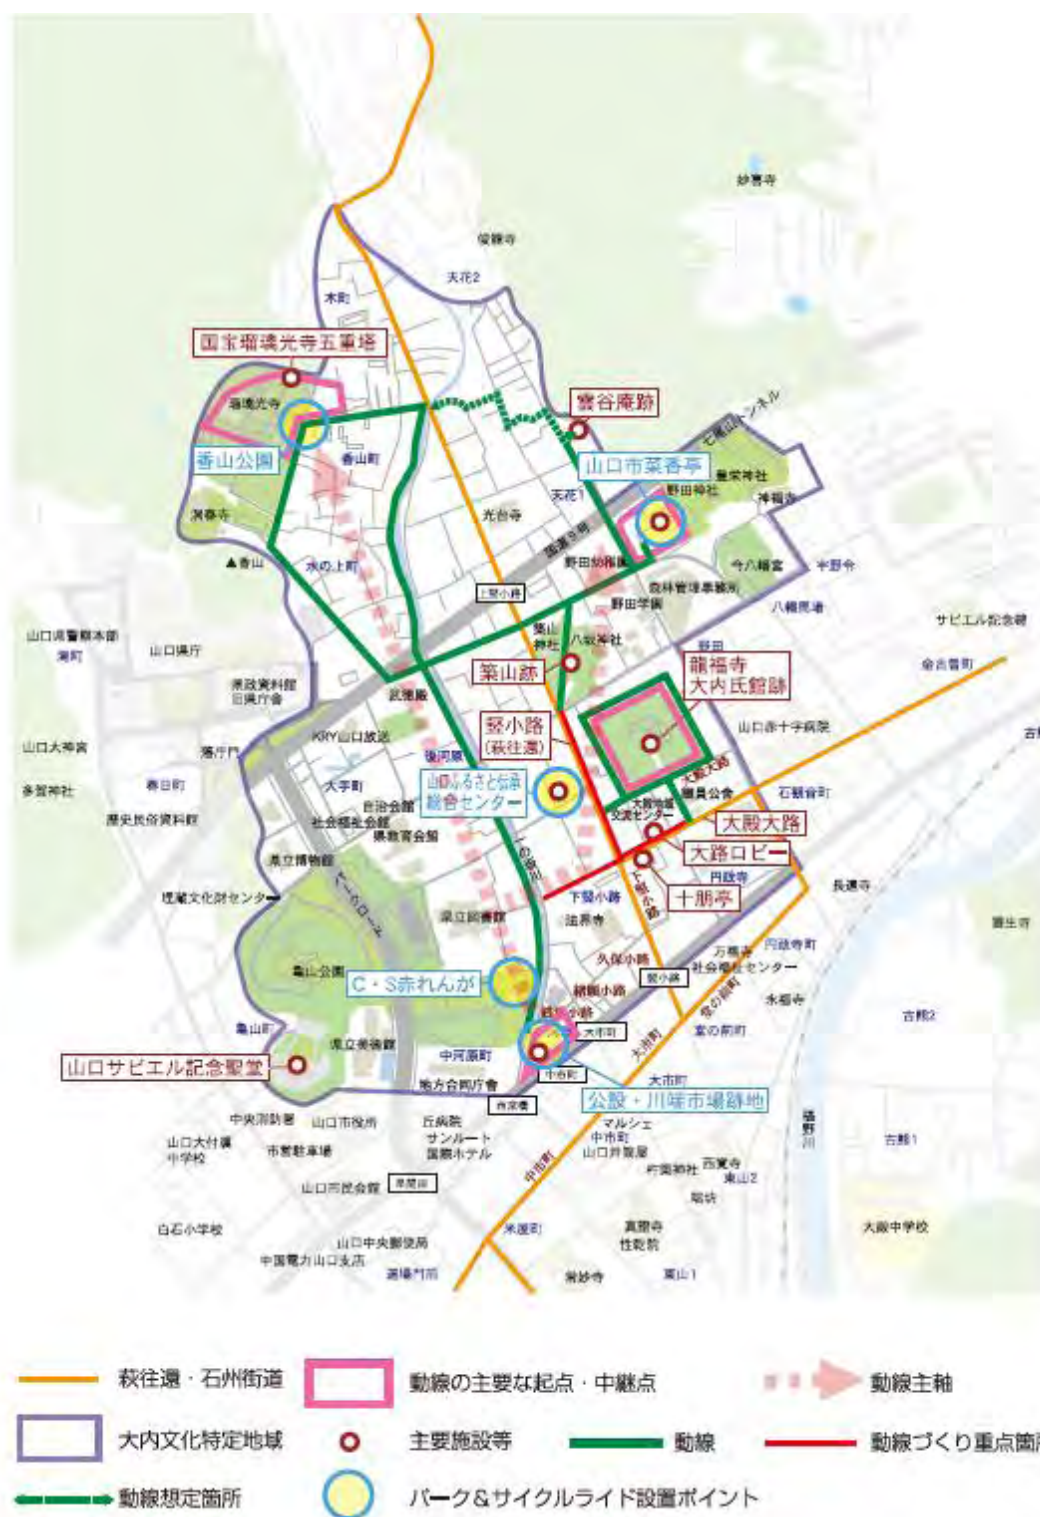
図 8-1 大内文化特定地域 歴史を巡るルート

出典：『大内文化まちづくり推進計画』2012 山口市

| | 方向性 | 方法 | 主体・その他 |
|---|---|---|---|
| | | ＜大内文化まちづくり推進計画（図 8-1 を参照）に位置づけている事業＞<br>○大内文化まちづくりに関連した道路整備事業 | 山口県（県道）<br>山口市（都市整備課） |

| | 方向性 | 方法 | 主体・その他 |
|---|---|---|---|
| | ■山口市や広域エリアでの歴史文化の周遊ネットワークの形成に向けた整備 | <大内文化まちづくり推進計画に位置づけている事業><br>○案内サインの整備（再掲）<br>○情報提供機器などの整備 | 山口市<br>（観光交流課）<br>関係市町 |
