山 口 市 中 央 消 防 署
整 備 基 本 計 画

令和6年1月

山口市消防本部

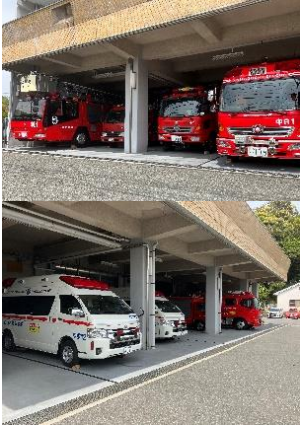
①車庫

□現状
 車両の大型化により、車両同士の間隔が狭く、出場時における安全確保が十分とはいえません。

■整備方針
 車両同士の衝突防止及び、出場時における安全確保のため、車両相互間の空間を十分確保するとともに、近年の車両大型化に対応した車庫を整備します。

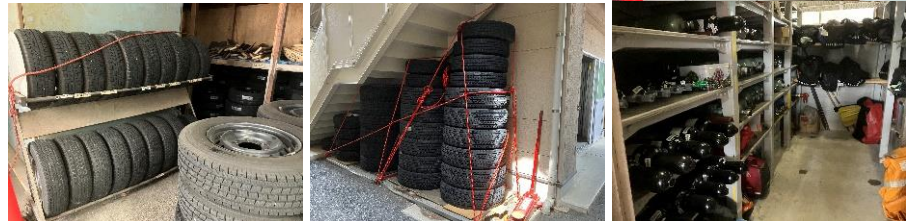
④ 資機材倉庫

多種多様な災害対応資機材により、保管場所のスペースが不足しています。また、車庫から離れた位置にあるため、資機材の積み下ろしに時間を要しています。

複雑多様化する災害に迅速に対応するため、車庫に隣接した資機材倉庫を整備します。また、災害種別ごとに資機材を分別棚等で管理できるよう十分なスペースを確保します。
